小論文

払子コロナ発生点の顕微鏡観察

Observation of the Points of Streamer Corona Generation
by the Microscopes

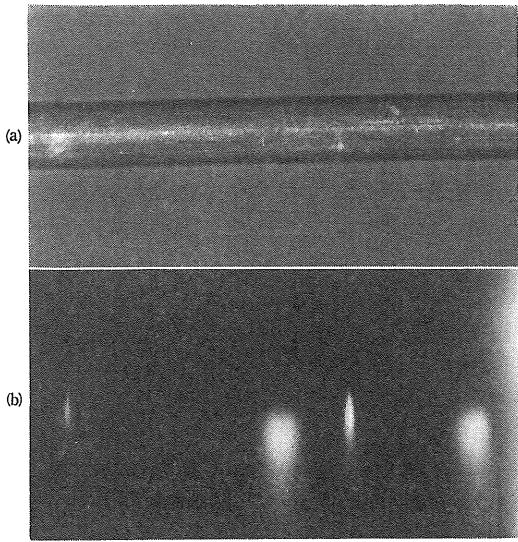
図1 タングステンワイヤの光学顕微鏡写真 点A(×180)

(a) ワイヤ表面, (b) 払子コロナの発光

図からは分かりにくいか、ワイヤ表面近傍の膜状として映する程度のコロナ放電ではなく、対向電極側へ払子状に伸びていることから明らかに払子コロナと見てよい。

さて、この図からいざれもワイヤ表面の小さな白点状部分からケーシング(陰極)側に向かってロケットの噴射状に光っているのが分かる。これらの状況は、発光が紫外線のために写真では暗く見え、また図2(a)はコロナ電圧印加状態の写真のためワイヤの振動があり多少見にくいか、光学顕微鏡を通して観察しているとはっきりと見られる。さらに、払子コロナは常に同一の点で光っているのではなく、高電圧印加の度に近くの類似の白点間を移動していることも分かった。なお、図1(b)でプロードに見える放電の光はワイヤの裏側からのものである。

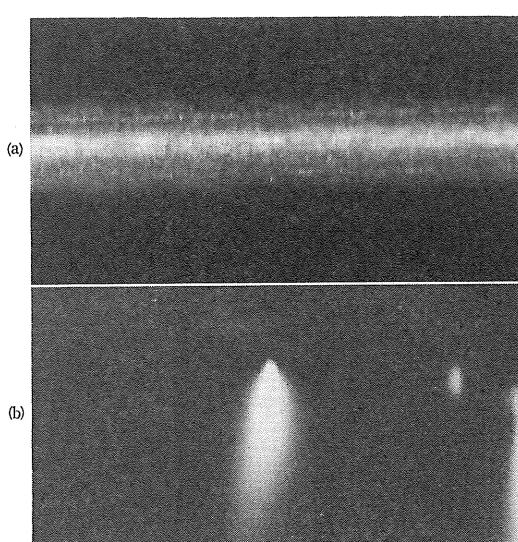
図2 タングステンワイヤの光学顕微鏡写真 点B(×320)

(a) ワイヤ表面(電圧印加のためわずかに振動),
 (b) 払子コロナの発光

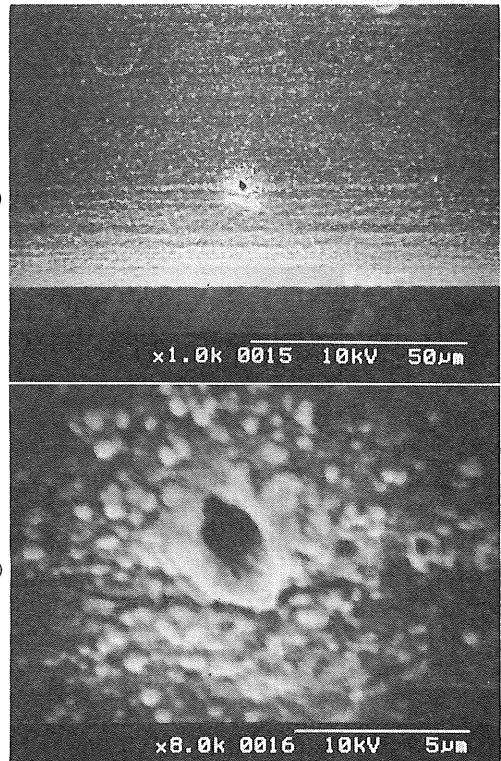
図3 払子コロナ発生点のSEM写真 点A

光学顕微鏡で確認した払子コロナ発生点を走査型電子顕微鏡(日本電子製 JFC-35 型、以下 SEM)で観察した結果、いざれも図3および図4に示したように $1\sim2\mu\text{m}\phi$ の小さなクレータ状になっていることが分かった。また、このクレータは噴火口から熔岩が噴出した跡のように見えるとともに、クレータによっては小さなクラックが発生していることが特に図3から分かる。

今回の我々の実験結果からも、 $1\sim2 \mu m\phi$ の小さなクレータが局所的高電界を作り、明らかに扱子コロナの発生点になっていると見てよい。

- (a) コロナ放電中の電子、負イオン等の衝撃により、表面酸化層である WO_x の分解、蒸発、
 - (b) コロナ放電で発生した原子酸素、オゾン、硝酸などによる化学的侵食、
 - (c) 局部的温度上昇、
- などにより欠陥周辺が徐々に破壊され、ついにはタングステンの下地が露出されるとみてよい⁵⁾。特に、図3および図4の結果をみると、(a)の電子、負イオンの衝撃あるいはその結果として局部的温度上昇による生因を考えやすい。
- 3) 一方、タングステンワイヤ表面には線引工程時のダイスのキズによる比較的大きな欠陥や、時には表面酸化膜の付着力が弱いために酸化膜のはがれなどが見られる。しかし、こうした比較的大きな欠陥は横方向への高電界の広がりのために、いわゆる局所的高電界にならずグローコロナになる。

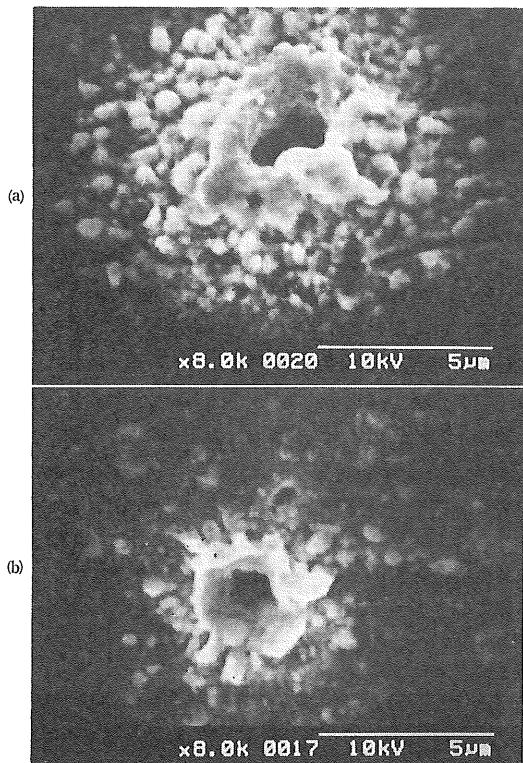
図4 扱子コロナ発生点のSEM写真

(a) 点B, (b) 点C

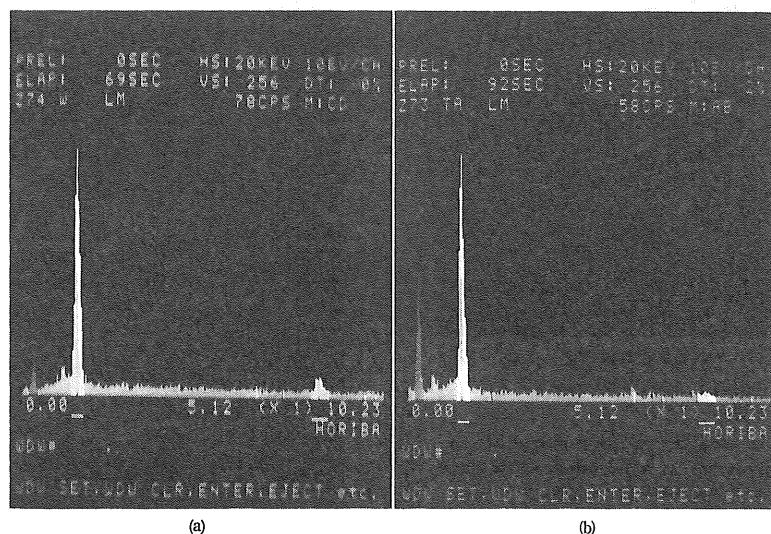
図5 扱子コロナ発生点近傍のEPMA分析

クレータ部分を電子線マイクロアナライザ（本体は日本電子製 SEM を利用、以下 EPMA）で成分分析した結果を図5に示した。図5(b)は酸化処理されたタンゲステンワイヤの表面を分析したもので、 WO_x が検出された。しかし、クレータ部は図5(a)に示したように酸素の成分ピークが極めて小さく、ほぼタンゲステンの下地が露出していることが分かった。

(a) クレータの部分, (b) クレータの周辺部分
