負コロナ放電細線の信頼性に関する一考察

吉澤 達夫*, 大倉 昇*

Observation and Consideration on the Reliability of Negative Corona Discharge Wires

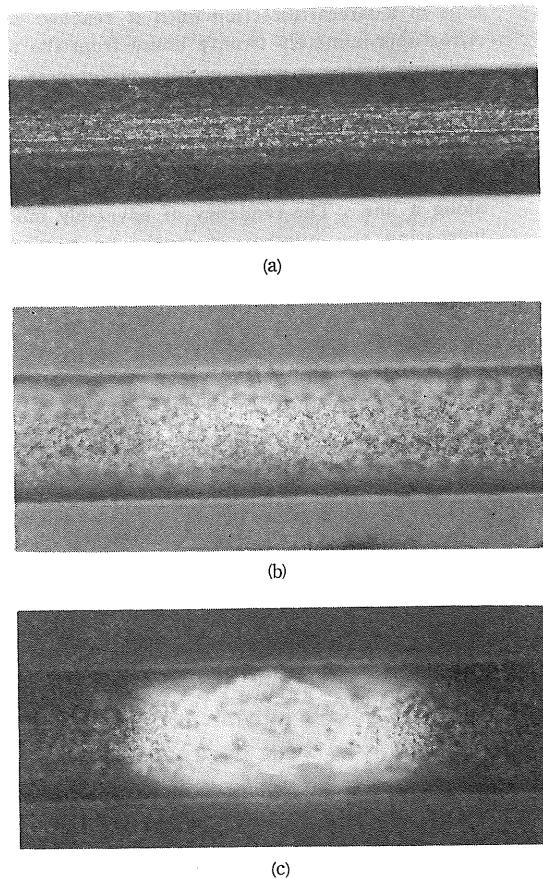
図 2 にカーボン処理タングステンワイヤで、負の連続コロナ放電を行った場合の 0 h, 20 h および 54 h 各時間での劣化部分の代表的な光学顕微鏡写真を示した。写真(b)の全体に付着している生成物質は、Nashimoto⁶⁾ がジメチルポリシリコサン霧潤気中で負コロナ放電をさせることによってタングステンワイヤ表面上に成長した酸化シリコンの粒状物質に相当するとみてよい。このことは、後の図 6(a)に示した SEM 写真の火花電跡周辺の粒状物質の付着状態からも分かる。

つぎに、図 2(b)の写真からは明確ではないが中央部に

図 2 カーボン処理タングステンワイヤの負コロナ放電に対する表面状態の写真、(a) 0 h, (b) 20 h, (c) 54 h. ($\times 180$)

みられる白いいくつかの点は、さらに進行した他の部分の写真(図 3)からみられるように明らかに火花放電の跡であり、このままさらには負コロナ放電を継続すると次第に写真(c)のようになる。考察の項で述べるように、写真(c)の状態になるとさらにコロナ放電を継続しても火花放電跡を白色生成物が覆ってしまうため、これ以上ほとんど進行しないという大きな特長をもつ。

このように、カーボン処理タンクステンワイヤの場合、図2に写真で示したように火花放電による欠陥部の面積的な広がりは見られるものの、後に述べる白金クラッドワイヤに比較して、深さ方向への欠陥の進展は比較的小さい。これは、こうした欠陥の成因が火花放電による局部的な温度上昇に関係していると考えると、タンクステンメタルの融点が 3410°C であることから説明がつけられる。

また、負コロナ放電の場合、正コロナ放電に比較して白色生成物が付着しにくいとはいえる、カーボン処理タンクステンワイヤでは表面が酸化処理されているため、白金クラッドワイヤに比べかなり酸化シリコンが付着し、成長しやすい。特に火花放電跡は酸化皮膜がとんでもないタンクステンの地がでているため、何らかの原因でいったん火花放電が止まれば酸化皮膜で覆われた部分や酸化シリコンが付着した部分より格段にコロナ放電が発生しやすく、選択的にプラズマ領域が発生して酸化シリコンが成長しやすくなると考えられる。このようにして、火花放電跡の表面を酸化シリコンが覆ってしまうため、この部分は火花放電が起こりにくくなりこれ以上劣化は進行しにくいとみてよいだろう。

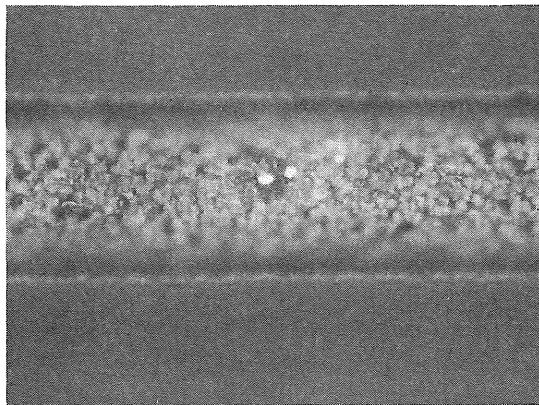
図 3 カーボン処理タングステンワイヤの火花放電部の写真, 25 時間後. ($\times 240$)

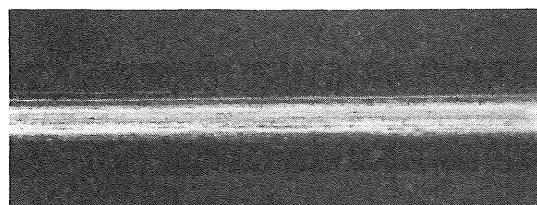
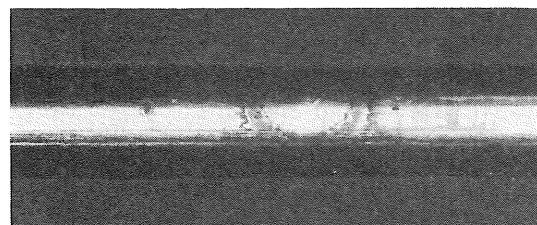
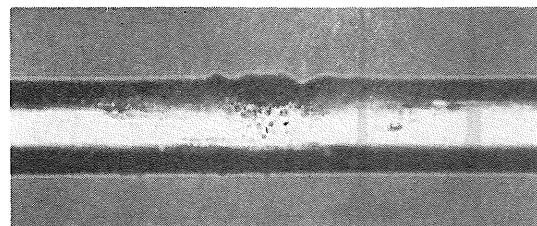
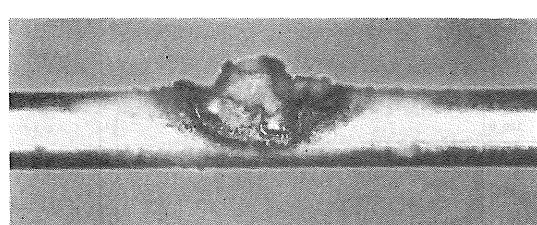
図 5 白金クラッドワイヤの負コロナ放電に対する表面状態の写真, (a) 0 h, (b) 20 h, (c) 54 h, (d) 106 h.
(a, b : $\times 180$, c : $\times 145$, d : $\times 110$)

図5に白金クラッドワイヤでの0 h, 20 h, 54 hおよび106 h各コロナ放電時間におけるワイヤ表面上の劣化の代表的な光学顕微鏡写真を示した。写真から分かるように、火花放電跡とみられる表面欠陥の形状および劣化の進行状況がカーボン処理タングステンワイヤとは大きく異なる。すなわち、カーボン処理タングステンワイヤでみられた粒子状付着物の成長はほとんどみられない。また、図4の白金クラッドワイヤの曲線から分かるように、少なくとも測定を行った106時間までは放電時間と

ともに火花放電跡の数もほぼ直線的に増加し、放電106時間後での数は約80個に増加した。

すなわち、火花放電跡の中心にある小さな突起がWDSスペクトルによる分析結果から酸化シリコンであることが分かった。これは白金の表面がクラッド時にできた小さなキズのために、ミクロにみるとコロナ放電の輝点すなわちプラズマ領域のむらが生じ、全体的には成長しにくいか局部的にみるといくつかの小さな酸化シリコンが成長する。その絶縁性酸化シリコンの付着物が原因で、周囲の電界に歪ができる、遂には絶縁耐圧を越えて火花放電に至ったとみてよいだろう。このようにして、図5の写真から分かるように火花放電による劣化が、酸化シリコンの付着した点を中心にして周辺に進行し、あるところでまた別の新たな酸化シリコンの核を中心にして火花放電が起こり、これを繰り返して行く。このため、図4の白金クラッドワイヤの曲線から分かるように、欠陥の数も時間とともに直線的に増加していくと考えられる。

放電が進行してしまい、図5の写真(d)に示したように極めて大きなクレータに進んでしまうものがある。この原因については、さらに今後検討を続けていく予定である。

また、白金クラッドワイヤで特にこのような火花放電による局部的温度上昇で大きなクレータにまで進むことは、白金メタルの融点がタングステンと比較して低いためとみてよい。

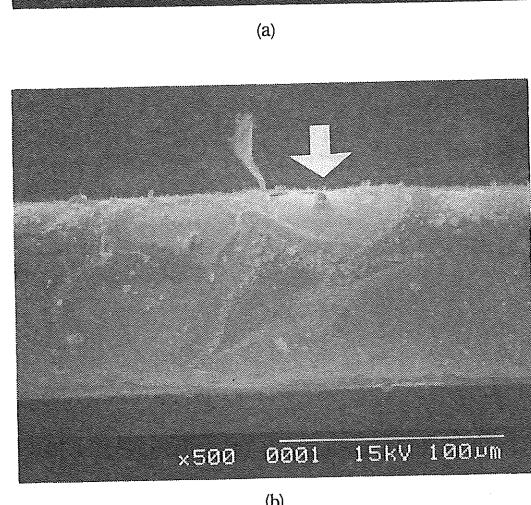
一方、白金クラッドワイヤの場合、火花放電跡の中心に必ずみられる小さな突起状の物質は、やはりWDSで分析した結果酸化シリコンが主成分であることが分かった。なお、図7に両ワイヤのEPMA分析を行った箇所のSEM写真を示した。

図7 WDS分析を行った箇所のSEM写真

(a) カーボン処理タングステンワイヤ, (b) 白金クラッドワイヤ
