# 新潟県中越沖地震による発電所内変圧器火災の原因調査

田村裕之\*,1

Investigation Results on the Causes of the Fire at the Transformer in the Power Station due to the Niigata Chuetsu Oki Earthquake Hiroyuki TAMURA\*,1

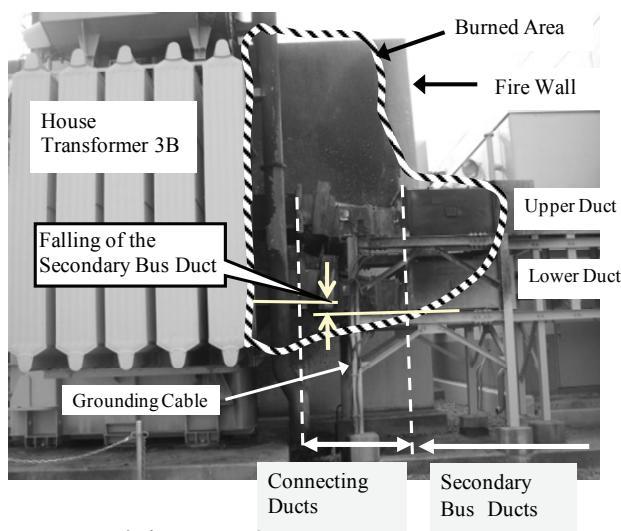
変圧器周りは図1のような配置になっていて,図1の左に 変圧器,中央上部の奥に防火壁,中央から右方向に変圧器二 次側のダクトが伸び,図1のさらに右方向にあるタービン建 屋につながっていた.図1の点線で囲まれた部分に焼損がみ られた.

図1 所内変圧器の外観

Fig. 1 Overview of the house transformer 3B.

上段および下段ダクトともにダクト接続部が破損し図1のように 上下にずれていた.上段および下段ダクトともにダクト接続部周 囲は焼損が激しく、塗料が焼失し地金が露出していた.

二次側のダクトは二次側接続ダクトが変圧器側のダクトに比べ 下方にずれている(図1参照).そのため、ダクト接続部でダクト が上下にずれ破損している.

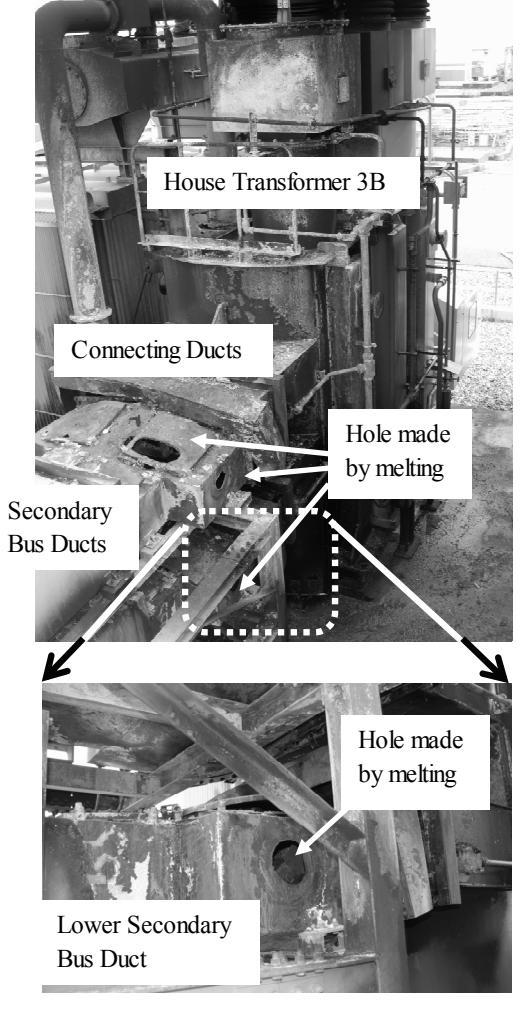
図2 ダクト接続部と溶融でできた穴

Fig. 2 The connecting ducts and the holes made by melting.

図1の二次側のダクトがつながるタービン建屋方向の上方 からダクト接続部上面付近を写した写真を図2の上図に示す. 図2の下図は下段のダクト接続部の側面を写したものである. ダクト接続部の上面および側面に楕円形の溶融した穴が開い ていた.下段のダクト接続部は図3のように内部の焼損が激 しく、ダクト接続部の内部にはアルミニウム電極板が溶けた と思われる銀色の溶融した金属らしき物質および黒い油状の 付着物が確認できた.以上のように、ダクト接続部の内部は 激しく燃えた状況を呈していた.

図 2 のようにダクト外周部に穴の開いた状況になっている.また,図3のように下段ダクト接続部内の変圧器側は接続端子の上部の角や接続ボルトが溶融し丸みを帯びた状態であり,ダクト内のアルミニウム電極板は溶融していて確認できない.

一方,ダクトの穴の大きさは、縦横の最大値で計測すると、

上段ダクト	上面	320 mm	×	170 mm	1箇所
	側面	120 mm	$\times$	140 mm	1箇所
下段ダクト	上面	220 mm	$\times$	170 mm	1箇所
	側面	130 mm	$\times$	145 mm	1箇所

となる. ダクトの板厚は 2.3 mm である. 穴の形状を楕円と仮定し, 鉄の比重を 7.874 として溶損した鉄の質量を計算すると, 合計で 約 1,800 g となる.

電気量のすべてが鉄の溶損に寄与したと仮定すると, 試算し た値と概ね近い値となる. ダクトの穴はアーク放電の溶損により 作られたと考えられる.

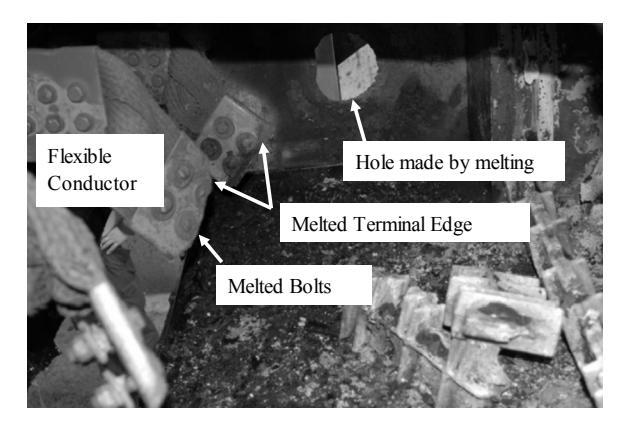
図 3 下段ダクト接続部の内部 Fig. 3 Inside of the lower connecting duct.

漏えいした変圧器絶縁油が燃焼したと仮定する. ダクト部分の 写真を見ると穴以外に大きな開口部がないので、ダクト内部はそ れほど空気の供給が良い条件ではなかったと考えられ, 絶縁油 が理想的に燃焼することはなかったと推定される. そのため, 絶 縁油が燃焼した場合 800~1,300℃になる のことが予想されるが, 低めの温度であったと推測する.この温度範囲では、アルミニウ ムの溶融と条件によって銅の溶融が考えられるが,鉄の融点に は至らない. 実際の鋼製ダクトは矩形を維持した状態で楕円状 に穴があいていることから,穴は燃焼熱で生成されたのではなく 別の要因によるものと考えられる.また,図3のように銅電極の接 続端子上部の角が丸く溶融したり,接続ボルトが丸く溶融してい るが,もし,この溶融が絶縁油の燃焼からの受熱による溶融であ れば、この付近の銅雷極のすべての角部分に溶融が見られるは ずであるが、実際には角の残った電極もある.このことから、銅電 極の溶融は燃焼熱によることよりも、アーク放電などによるものと 考えられる. ダクト内のアルミ電極は, 絶縁油の燃焼熱でも十分 溶けるため、絶縁油が1時間以上燃え続けていた際に溶融したと 考えられる.

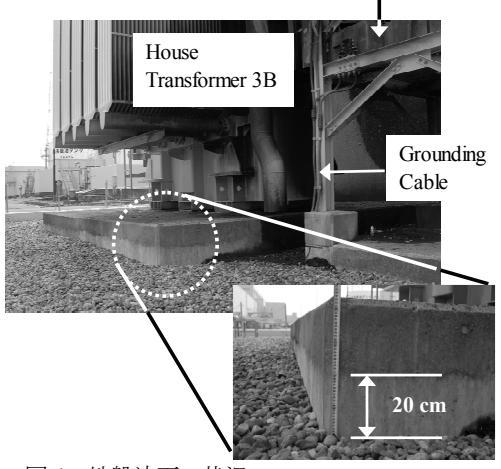
Lower Connecting Duct

図4のように変圧器基礎部分は下方約20 cm が変色していな かったことから、変圧器の基礎の周りにある二次側ダクトを支えて いた基礎が乗る地盤面が約20 cm 沈下していることが考えられ

た. タービン建屋側を見たときも二次側ダクトを支えていた基礎 が乗る地盤面が約28 cm 沈下していた.

各施設の基礎構造を述べる.3号機タービン建屋は岩盤に 乗るように建てられ、変圧器の基礎は鉄管杭が岩盤まで打ち 込まれていた.一方、二次側ダクトを支持する基礎は地表に コンクリートを流し込み作られた基礎で、岩盤までの支持部 材はなかった.これら基礎構造の違いにより、二次側ダクト を支持する基礎は、地震動による地盤沈下で変圧器やタービ ン建屋に比べ20 cm 以上沈下したと考えられる.

図4 地盤沈下の状況

Fig. 4 The situation of the subsidence.

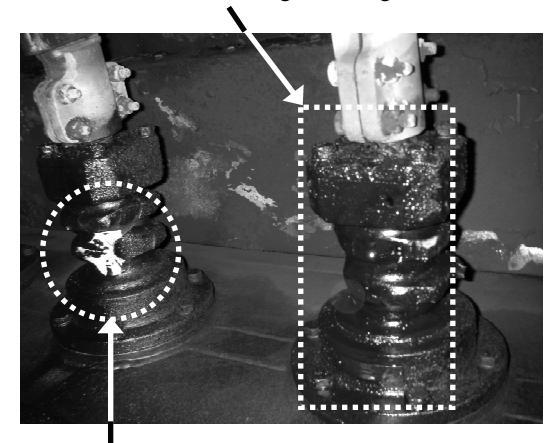
上段ダクト接続部の二次側ブッシングは覗き込むことができず 確認できなかったが,下段ダクト接続部の二次側ブッシングは, 図 5 の円破線内のように碍子部分が破損しているのが確認でき た. ブッシングの碍子が破損したことにより後述する変圧 器内絶縁油の噴き出しにつながったと考えられる.

ダクト接続部の構造を図 6 に示す.ダクト接続部の内面高さは 40 cm であり,この内部に設置されている碍子,接続電極および フレキシブル導体の上下方向の高さが15 cmである.これらはダ クト内の上下方向の中央に取り付けられていることから、ダクト接 続部内のダクト上面および下面と碍子,接続電極およびフレキシ ブル導体との距離は,12.5 cm である.この距離に対し,二次側 接続ダクトの基礎部分は20 cm 以上沈下している.また,地震に より上下方向に大きく振動したことは十分に考えられる.そのた め、碍子,接続電極およびフレキシブル導体がダクト接続部のダ クトと衝突したことが考えられる.上段ダクト接続部の二次側ブッ シングは高所のため確認できなかったが、下段ダクト接続部内部 の二次側ブッシングを見ると,4.3節で述べたように図5の円破線 内のように碍子部分の破損が確認でき、図5の四角破線内のよう に油の漏えい跡が確認できる.

The insulating oil leakage

The breakage of the bushing part

図5 下段ダクト接続部内部でのブッシングの破損と 絶縁油の漏れ

Fig. 5 The breakage of the bushing part and the insulating oil leakage in the lower connecting duct.

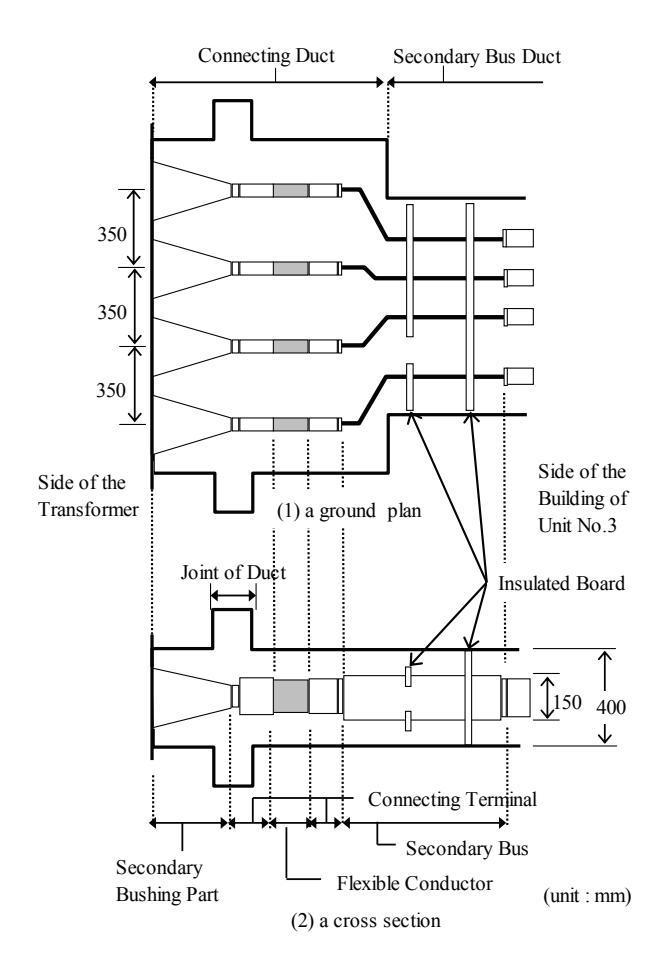
図6 二次側接続ダクト内部の構造

Fig. 6 The structure of the secondary bus ducts.
