負コロナ放電細線の信頼性に関する一考察

吉澤 達夫*, 大倉 昇*

Observation and Consideration on the Reliability of Negative Corona Discharge Wires

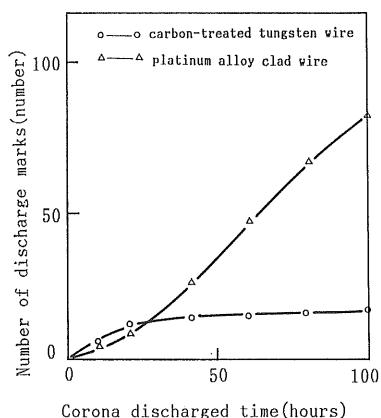
図 4 負コロナ放電時間に対する発生欠陥数(ワイヤ中央部 50 mm 幅内)

Fig. 4 Number of generated discharge marks by spark breakdown as a function of negative corona discharge time (within a width of fifty milimeters at the center of the wire).

すなわち、火花放電跡の中心にある小さな突起がWDSスペクトルによる分析結果から酸化シリコンであることが分かった。これは白金の表面がクラッド時にできた小さなキズのために、ミクロにみるとコロナ放電の輝点すなわちプラズマ領域のむらが生じ、全体的には成長しにくいか局部的にみるといくつかの小さな酸化シリコンが成長する。その絶縁性酸化シリコンの付着物が原因で、周囲の電界に歪ができる、遂には絶縁耐圧を越えて火花放電に至ったとみてよいだろう。このようにして、図5の写真から分かるように火花放電による劣化が、酸化シリコンの付着した点を中心にして周辺に進行し、あるところでまた別の新たな酸化シリコンの核を中心にして火花放電が起こり、これを繰り返して行く。このため、図4の白金クラッドワイヤの曲線から分かるように、欠陥の数も時間とともに直線的に増加していくと考えられる。

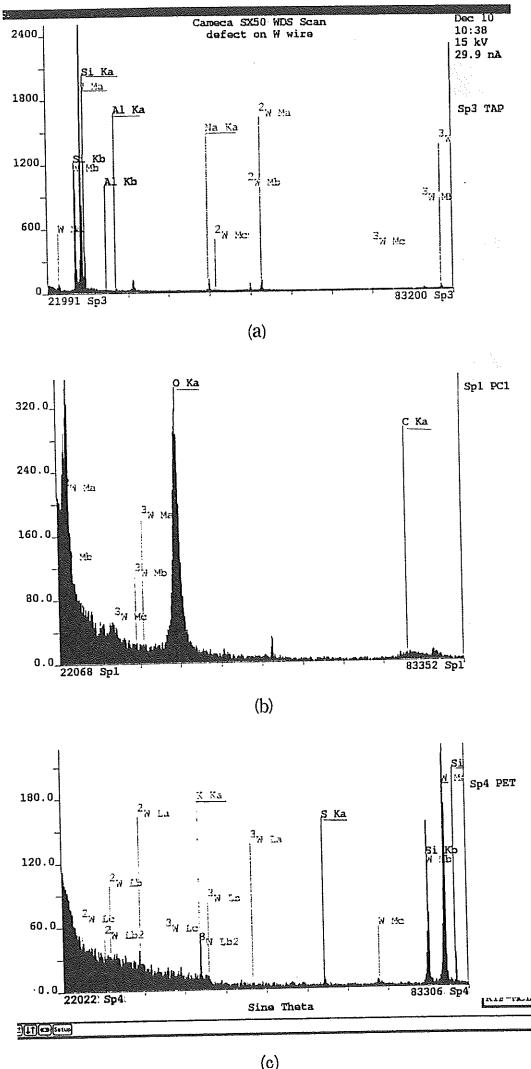
図6 カーボン処理タングステンワイヤの欠陥上の付着物のWDS分析スペクトル

カーボン処理タングステンワイヤの劣化部分上に付着している白色生成物は、X線マイクロアナライザ SX50 (CAMECA社製)による波長分散型スペクトロメータ(以下WDS)での分析の結果、図6からみられるように主成分は酸化タングステンと酸化シリコンであることが分かった。

Fig. 6 WDS spectra from materials grown on the surface degradation of carbon-treated tungsten wire by negative corona discharge.
